ontwikkelingen beheer en aanleg

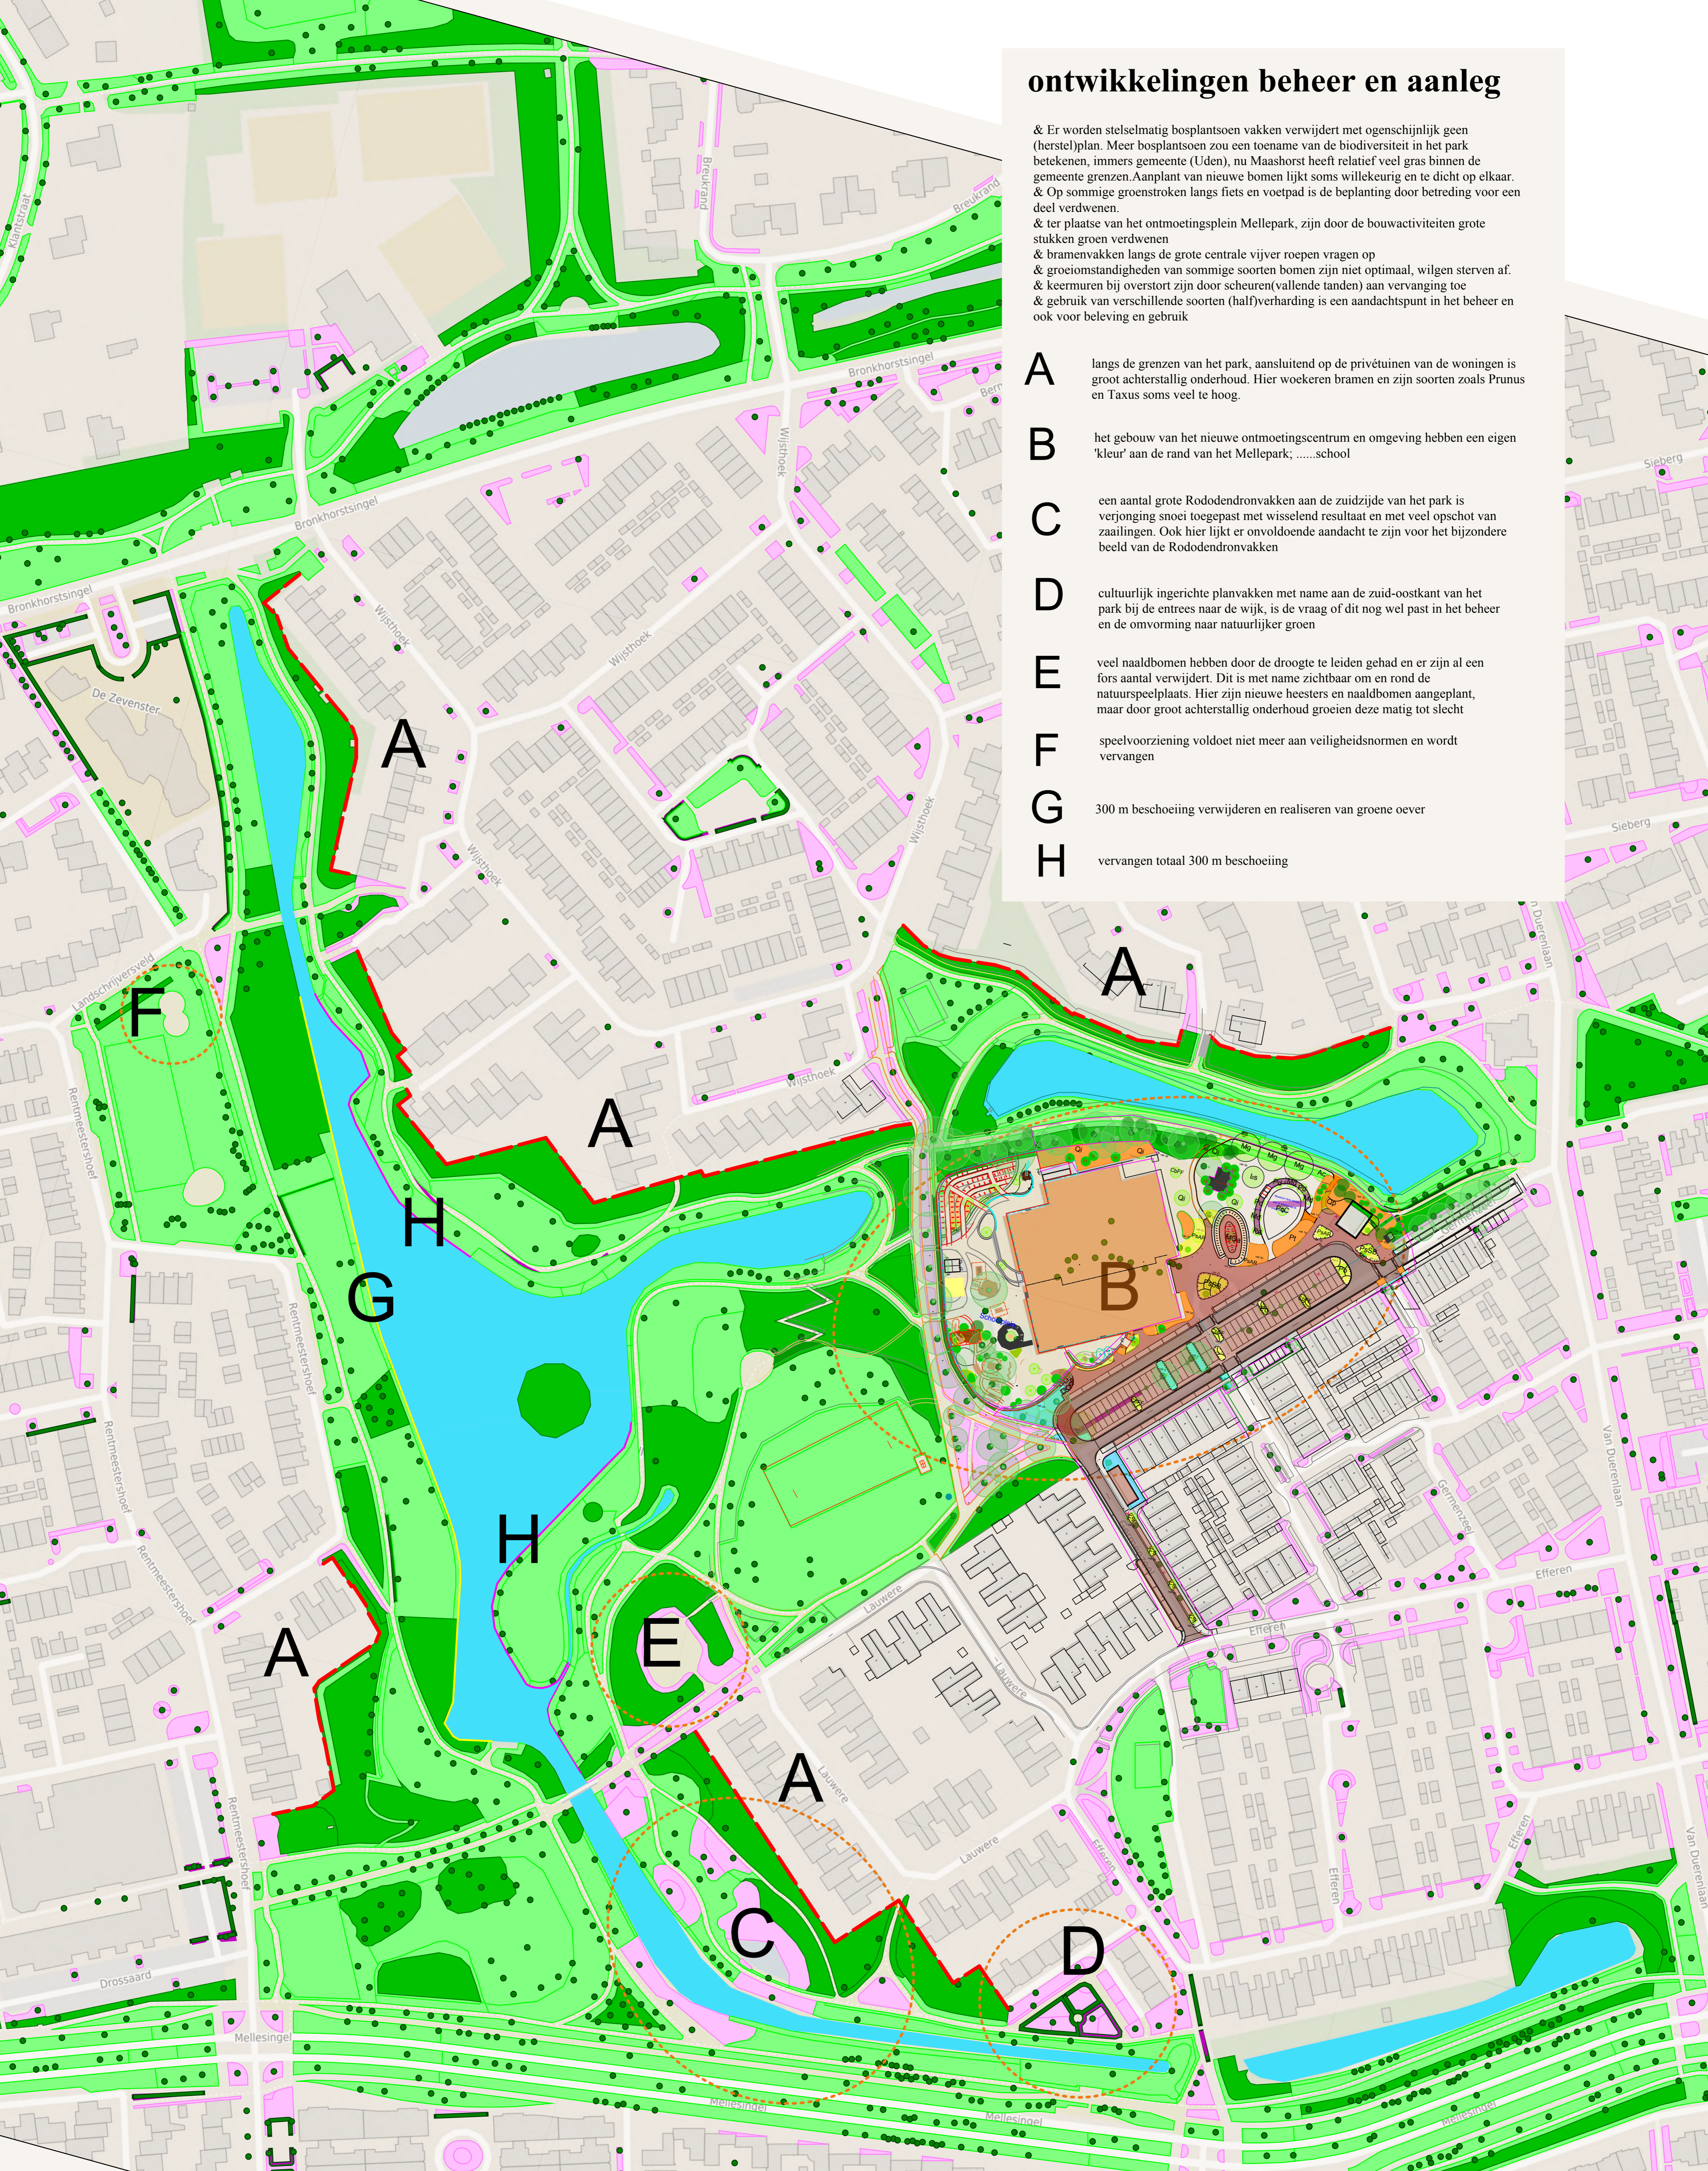
& Er worden stelselmatig bosplantsoen vakken verwijderd met ogenschijnlijk geen (herstel)plan. Meer bosplantsoen zou een toename van de biodiversiteit in het park betekenen, immers gemeente (Uden), nu Maashorst heeft relatief veel gras binnen de gemeente grenzen. Aanplant van nieuwe bomen lijkt soms willekeurig en te dicht op elkaar.
& Op sommige groenstroken langs fiets en voetpad is de beplanting door betreding voor een deel verdwenen.
& ter plaatse van het ontmoetingsplein Mellepark, zijn door de bouwactiviteiten grote stukken groen verdwenen
& bramenvakken langs de grote centrale vijver roepen vragen op
& groeiomstandigheden van sommige soorten bomen zijn niet optimaal, wilgen sterven af.
& keermuren bij overstort zijn door scheuren(vallende tanden) aan vervanging toe
& gebruik van verschillende soorten (half)verharding is een aandachtspunt in het beheer en ook voor beleving en gebruik

- A** langs de grenzen van het park, aansluitend op de privétuinen van de woningen is groot achterstallig onderhoud. Hier woekeren bramen en zijn soorten zoals Prunus en Taxus soms veel te hoog.

- B** het gebouw van het nieuwe ontmoetingscentrum en omgeving hebben een eigen 'kleur' aan de rand van het Mellepark;school
- C** een aantal grote Rododendronvakken aan de zuidzijde van het park is verjonging snoei toegepast met wisselend resultaat en met veel opschot van zaailingen. Ook hier lijkt er onvoldoende aandacht te zijn voor het bijzondere beeld van de Rododendronvakken

- D** cultureel ingerichte planvakken met name aan de zuid-oostkant van het park bij de entrees naar de wijk, is de vraag of dit nog wel past in het beheer en de omvorming naar natuurlijker groen

- E** veel naaldbomen hebben door de droogte te leiden gehad en er zijn al een fors aantal verwijderd. Dit is met name zichtbaar om en rond de natuurspeelplaats. Hier zijn nieuwe heesters en naaldbomen aangeplant, maar door groot achterstallig onderhoud groeien deze matig tot slecht

- F** speelvoorziening voldoet niet meer aan veiligheidsnormen en wordt vervangen
- G** 300 m beschoeiing verwijderen en realiseren van groene oever
- H** vervangen totaal 300 m beschoeiing
